# 35kv開關櫃二次表頭的局放檢測案例

聲學成像儀應用—局部放電探查

二次表頭的局放檢測 -- 20200819

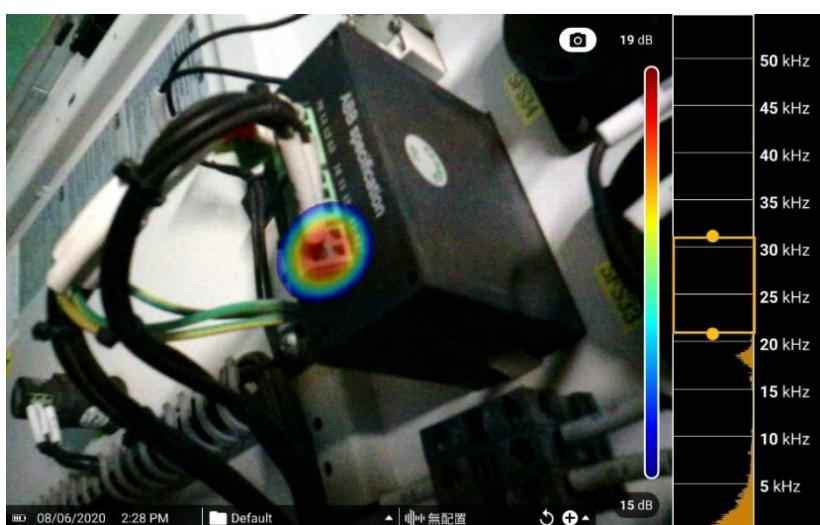
某化工廠變電站35kv開關櫃的背板處，ii900檢測出一個100V/5A的二次表頭有局部放電現象，確認問題點在二次表頭的最右側接線端子，後經維修，消除了該處隱患。

100V/5A的二次表頭，是目前測到的出現局放問題中電壓等級最低的電氣設備。該案例說明：並不是只有高壓設備才會出現局部放電問題，該問題普遍存在於電氣設備中，需要引起電氣設備維護人員的足夠重視。

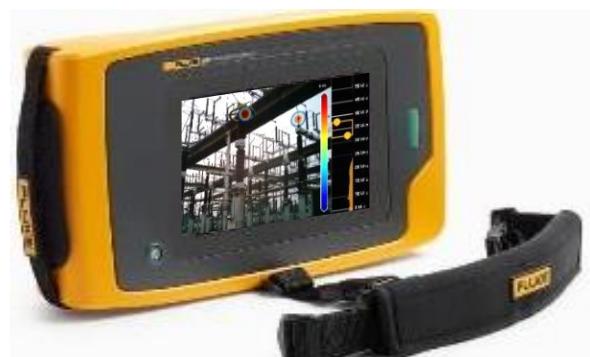
在可見光中準確定位局部放電位置
